# Inspeksjonsrapport

**Kautokeino skole**  
**Bredbuktnesveien 34**  
**9520 KAUTOKEINO**

201908034

Inneklima

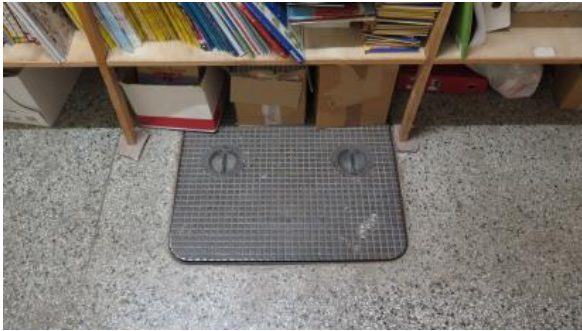
- Det ble registrert ubehagelig lukt i noen av rommene/arealene ved skolen
  - I området rundt luke mot tankrom for fyringsanlegget ble det registrert en kraftig lukt av fyringsolje. Det er utettheter rundt luke i gulvet i boklager ned mot tankrommet (foto 1), og det er sannsynlig at det har oppstått undertrykk i bygningen slik at luft trekkes opp fra tankrommet (døgndrift på avtrekksvifter i naborom).

Foto 1. Luke i gulvet mot tankrom for fyringsanlegget ved skolen.

Luktproblemer er påvist spesielt i forbindelse med tankrom (fyringsolje) og i lagerrom B105. For å redusere lukt fra tankrom er det nødvendig med tiltak som hindrer at luft trekkes opp fra tankrommet, forslag til tiltak for å bedre ventilasjonen i området er skissert under. For å bedre luktplagene i arealene rundt B105 er det også nødvendig å gjennomføre tiltak som bedrer ventilasjonen, se tiltaksliste under.

- I tankrom for fyringsolje anbefaler vi å montere avtrekksventilasjon slik at luft trekkes ut av rommet og videre ut av bygningen. I området rundt tankrommet er det installert avtrekksventilasjon i flere rom, for å balansere ventilasjonen bedre anbefaler vi å montere flere tilluftsventiler i yttervegger i korridorer i området for tilførsel av tilstrekkelig frisk luft. Eksisterende tilluftsventiler i boklager over tankrom må holdes åpne så lenge utover høsten som praktisk mulig.
- Rom B-105 må ventileres bedre, det er nødvendig å etablere avtrekksventilasjon i dette rommet for å sikre god luftsirkulasjon og bedret utlufting. Rommet må ryddes

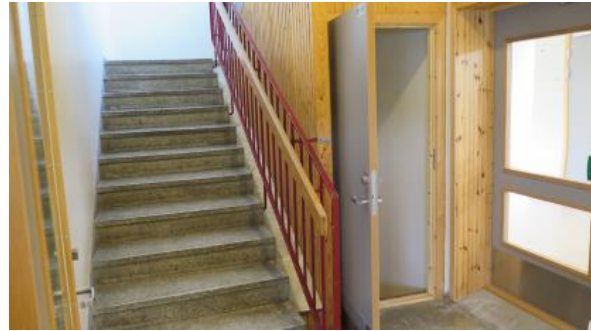
Foto 2. Lagerrom B-105 under trapp, barneskolen.

- I lagerrom under trapp, rom B-105, ble det registrert en kraftig mugglignende lukt. Lukten er merkbar i tilstøtende arealer utenfor B-105 (foto 2). Rommet var ryddet ved befaringen, og det ble ikke funnet kilder til luktproblemene.
- I rom i161.2 er gulvet under kjøkkeninnredning i klasserommet nylig skiftet ut. Det er skiftet materialer i oppforet gulv og skillevegg mot i161.1. Det er også skiftet ut gulv i rom i161.1 under kjøkkenbenk som ligger mot samme skillevegg som kjøkkenbenk i i161.2. I dette området ble det skiftet ut materialer med fukt- og muggsoppsskader, og det ble tatt prøver av inneluften i i161.2 som en etterkontroll. Det var ingen synlige tegn til skader i noen av rommene ved befaringen (foto 3-4).

for alt inventar og alle gjenstander, deretter rengjøres. Det er planlagt å montere en avtrekksvifte i yttervegg i rommet, det bør være døgndrift på dette avtrekket i en periode for å se om det har positiv effekt på luktproblemene i området.

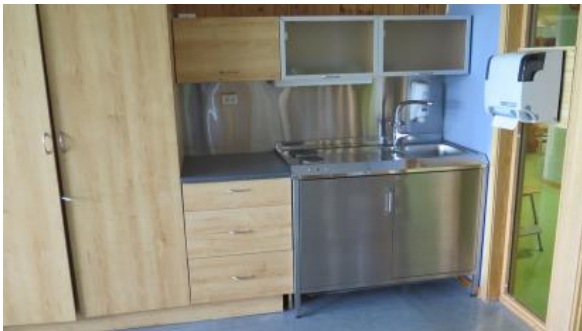
Foto 3. Ny kjøkkeninnredning i rom i161.2.

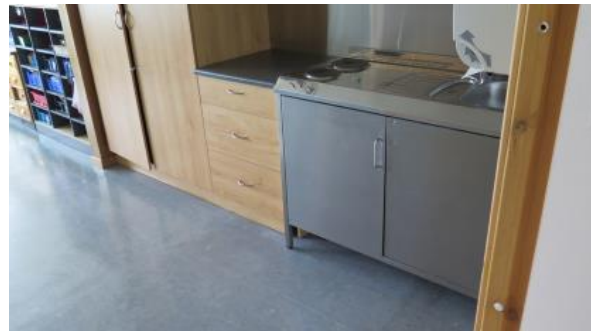
Foto 4. Nytt gulvbelegg i rom i161.2.

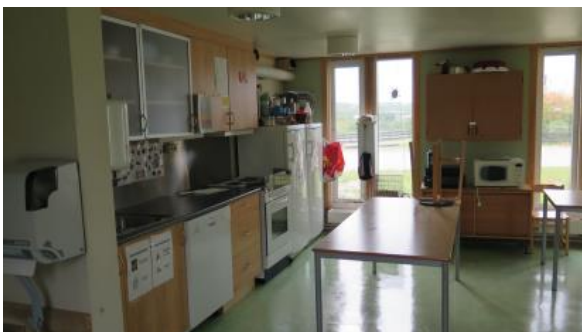
- Det har vært gjentatte taklekkasjer i flate tak i bygningene som bare går over en etasje og binder sammen skolebyggene. Dette gjelder i SFO-kjøkkenet (foto 5) og i korridoren utenfor heis (foto 6).

Foto 5. SFO-kjøkken. Taklekkasjer og skader på himlingen i rommet.

Det er en risiko for at taklekkasjer fra flate tak har gitt muggsoppskader som har medført økt spredning av muggsoppssporene til inneluften i deler av lokalene.

- Lekkasjer gjennom flate tak må stanses. Skifte ut materialer som takplater og isolasjon i områdene som er berørt av taklekkasjer. Alle materialer med fuktskader må skiftes ut.

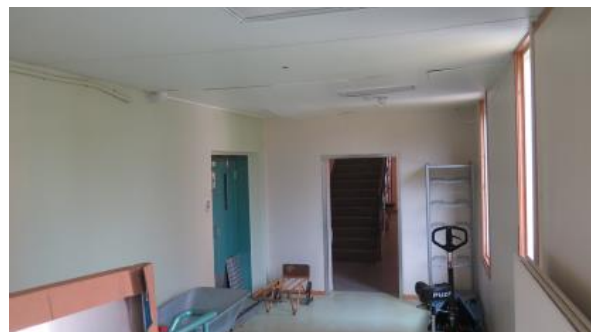
Foto 6. Løse himlingsplater i korridor utenfor heis, 1. etasje i mellombygg med flatt tak.

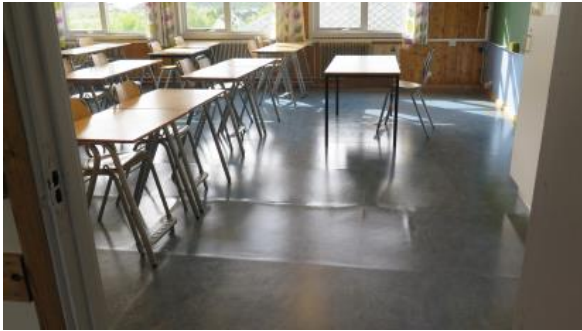
- I klasserom B-205 ble det oppdaget større ujevnheter i gulvbelegget (foto 7). Skjøter i belegget sprekker opp (foto 8).

Foto 7. Klasserom B-205. Ujevnt gulvbelegg med oppsprekking i skjøter.

- Skifte ut gulvbelegg i klasserom B-205 i området der det har løsnet fra underlaget. Vi anbefaler å skifte ut belegget i minimum 1 meter til hver side for der det har løsnet.

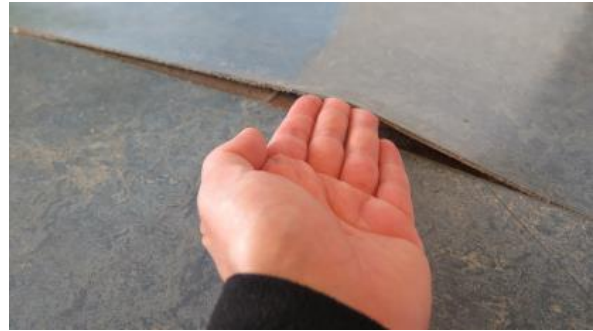
Foto 8. Klasserom B-205. Ujevnt gulvbelegg med oppsprekking i skjøter.

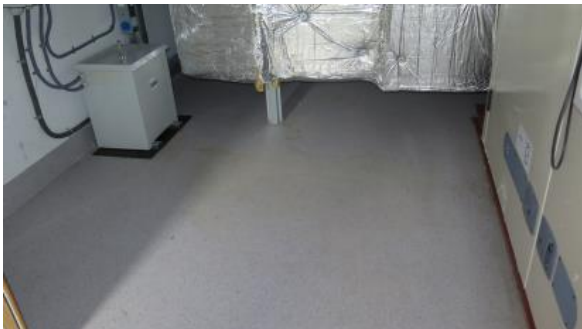
- I ventilasjonsrommet over gymsal har det vært gjentatte problemer med vann inn på gulvet. Det var tydelige merker etter gjentatt oppfukning på gulvet i rommet (foto 9-10). Oppfukning skyldes at snø driver inn gjennom luftinntaket til anlegget.

Foto 9. Lekkasjemerker på gulv i ventilasjonsrom. Aggregatrom over gymsal.

- Lekkasje fra radiator i rom B-102 stanses, slitte rør og deler på radiatorer i rommet må skiftes ut.
- Inndrev av snø og nedbør gjennom luftinntak til ventilasjonsanlegg må stanses. Et mulig tiltak er å bygge utvendig tak som skjermer luftinntaket.

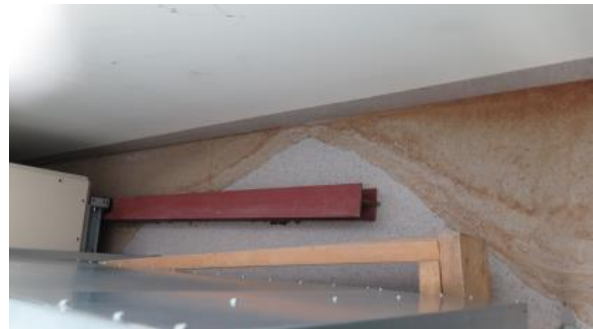
Foto 10. Fuktmerker på gulv inn mot vegg i ventilasjonsrom over gymsal.

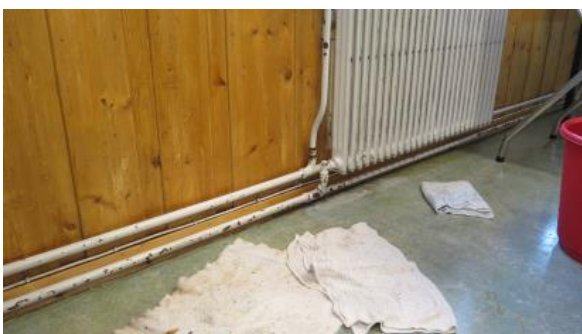
- I klasserom B-102 ble det oppdaget en pågående lekkasje fra radiator (foto 11-12).

Foto 11. Lekkasje fra radiator, B-102.

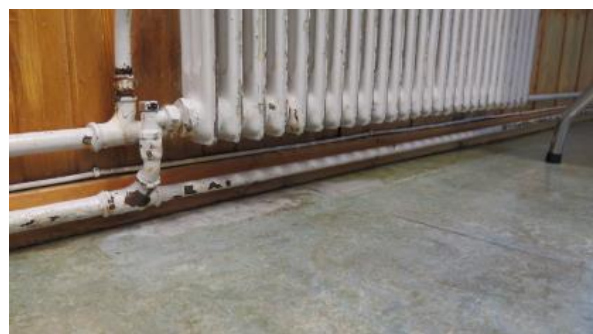
Foto 12. Lekkasje fra radiator, B-102.

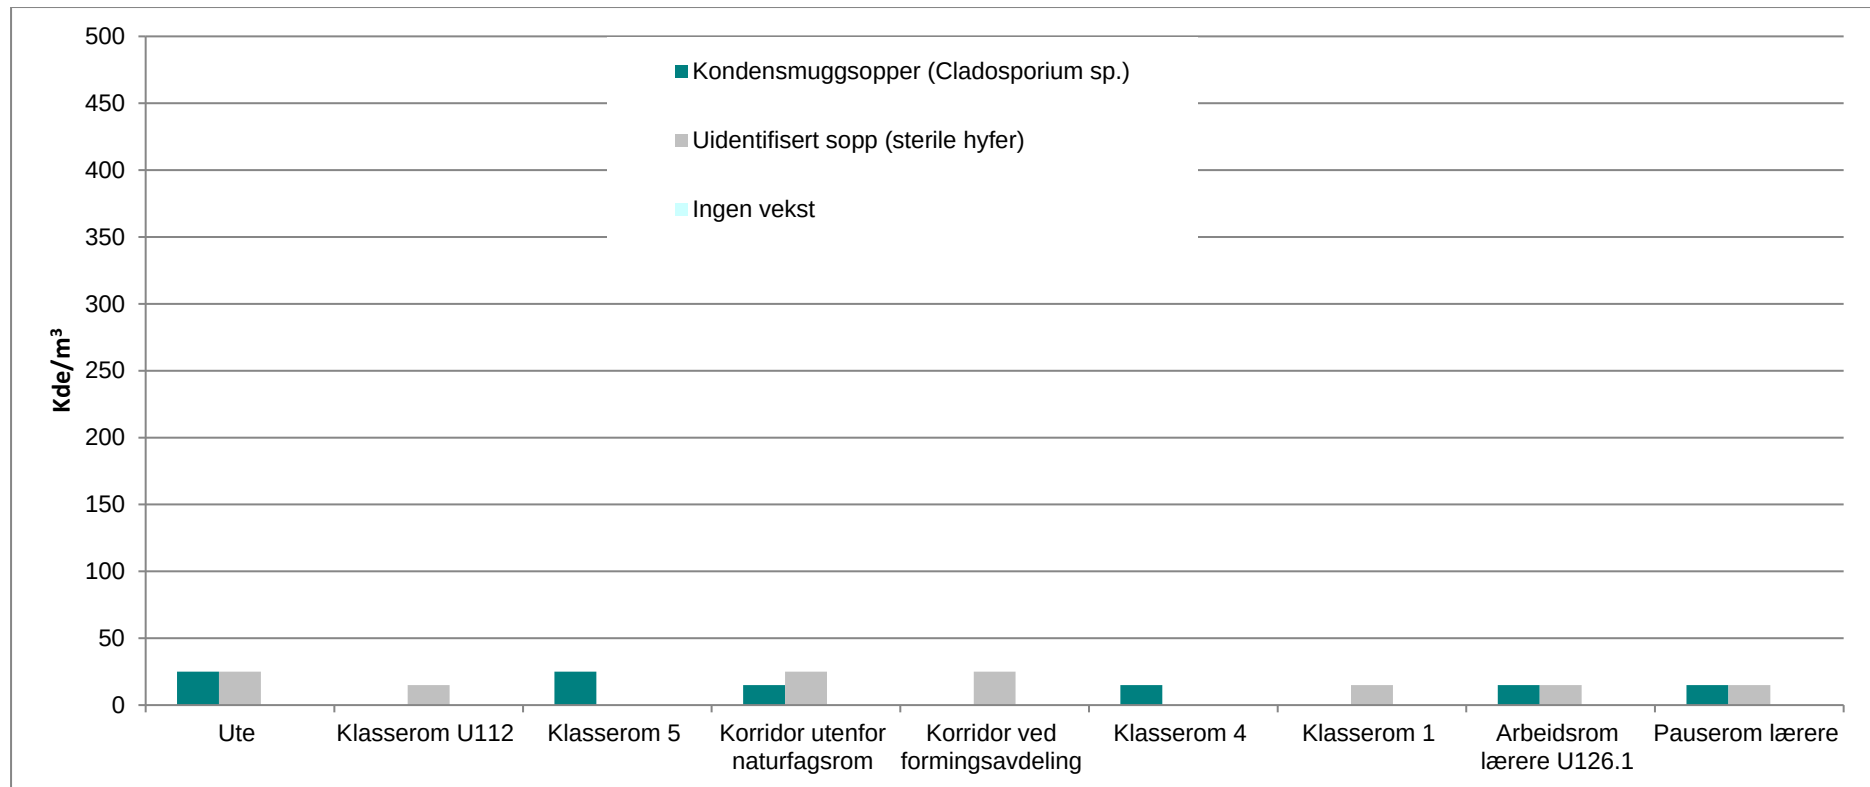
Figur 1. Grafisk framstilling av resultater av luftanalyser av levedyktige muggsoppspor. Kautokeino ungdomsskole, 7. august 2019.

Luftanalysene viser at antallet av spiredyktige muggsopp generelt sett var lavere i inneprøvene sammenlignet med referanseprøve fra uteluften på inspeksjonstidspunktet (figur 1). I uteluften ble det påvist uidentifisert sopp og kondensmuggsopp, det var de samme typene sopp som også ble påvist i inneluften i hoveddelen av prøvene.

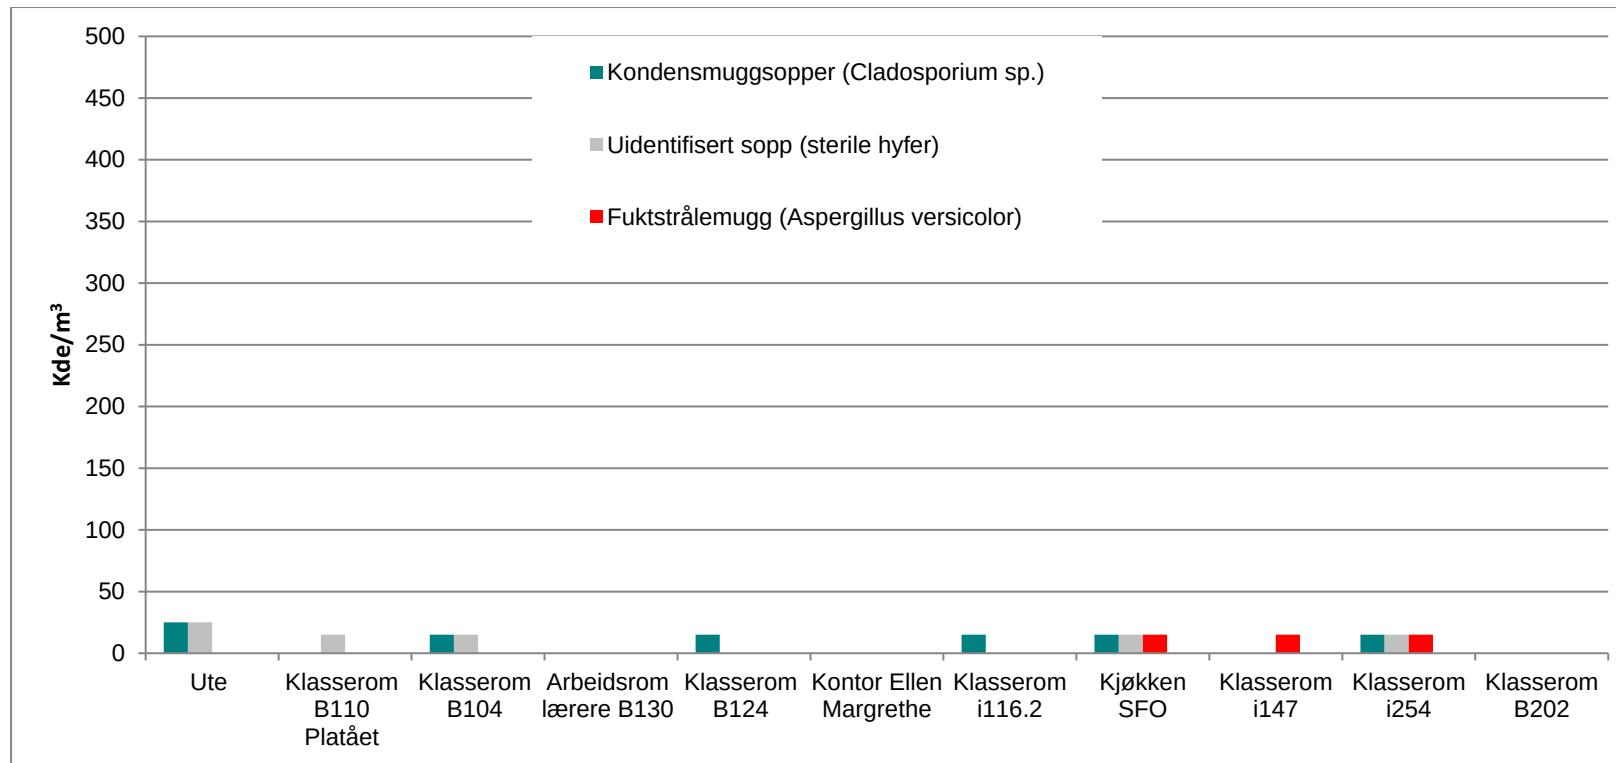
Figur 2. Grafisk framstilling av resultater av luftanalyser av levedyktige muggsoppsporer. Kautokeino barneskole, 7. august 2019.

Tre rom ved barneskolen skiller seg noe ut fordi det ble påvist Fuktstrålemugg i inneluften. Dette gjelder prøvene fra SFO-kjøkken og klasserommene i147 og i254. Det er påvist svært lave verdier og derfor små mengder av Fuktstrålemugg i disse prøvene. Disse rommene er lokalisert nær lekkasjepunkter i flate tak, og det er sannsynlig at lekkasjene har gitt utvikling av skader som medfører spredning sporer fra Fuktstrålemugg til inneluften.
